重要文化財
旧志免鉉業所竪坑櫓保存活用計画
改訂版

令和5年3月

志免町

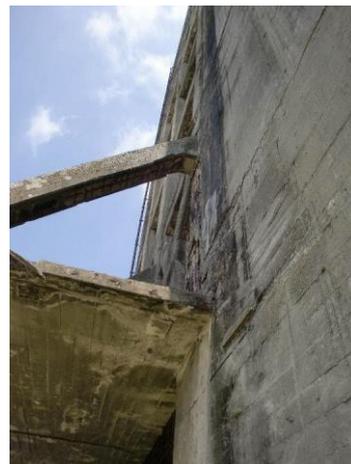
写真 3

底の劣化が激しい。

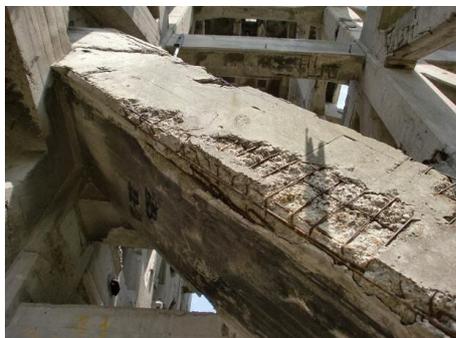
写真 4

ブレースのかぶりコンクリートが脱落し鉄筋が露出している。また、底部の劣化が激しい。

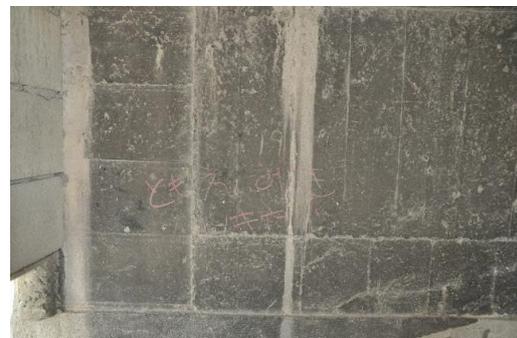
写真 5

落書きが残る。フェンス設置後にイタズラされたものか。

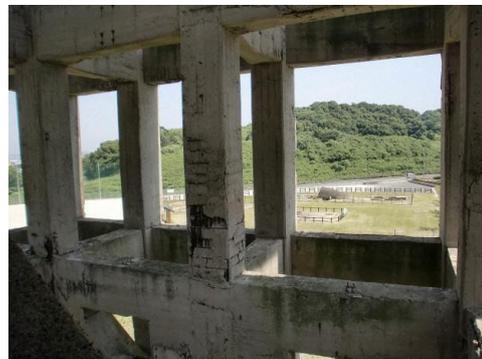
写真 2

柱全面にかぶりコンクリートの爆裂が及んでいる。

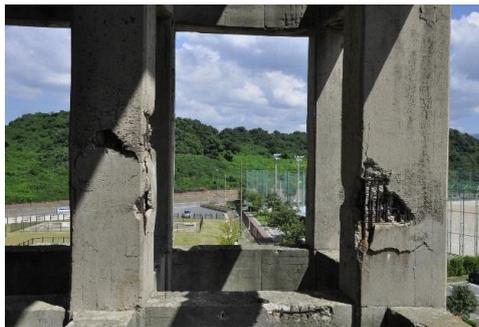
写真 3

柱かぶりコンクリートが脱落して鉄筋が露出している。

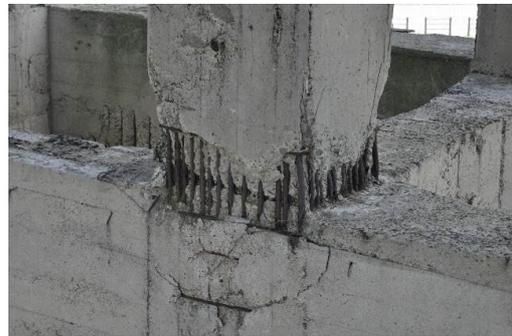
写真 2

柱脚部のかぶりコンクリート脱落が見られ、中央部鉄筋の爆裂が現在進行中。

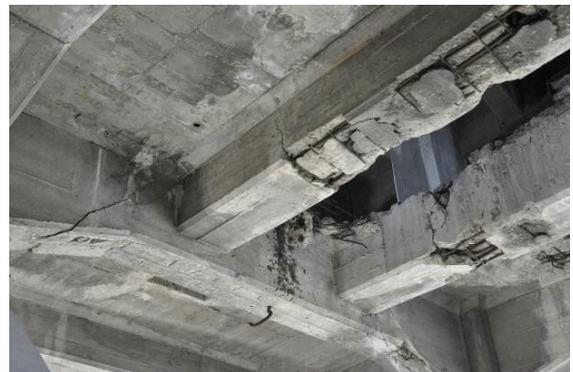
写真 2

滑車受け梁に損傷が見られ、コンクリートが脱落し鉄筋が断絶している。また、梁にひび割れが入っている。

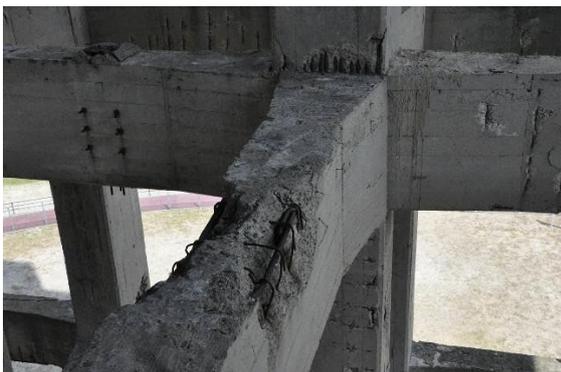
写真 3

梁コンクリートが脱落し鉄筋が露出し変形している。

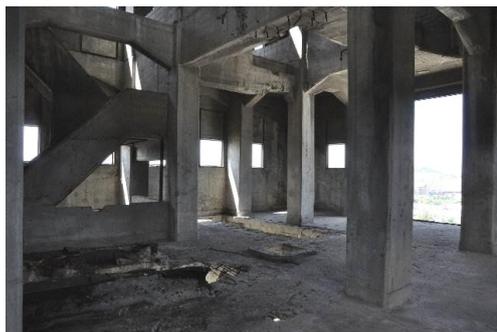
写真 1

下階に比べると劣化が少ないが、汚損が見られ床板コンクリートの一部が脱落している。

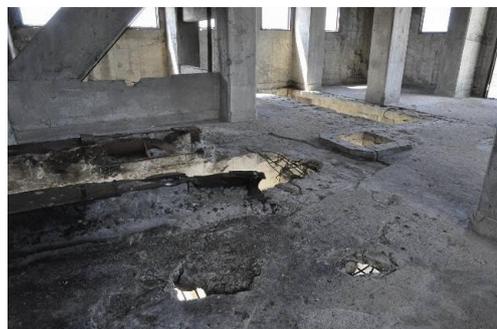
写真 1 (床板詳細)

機械設置部分の汚損、破損が激しく床板コンクリートが脱落している。

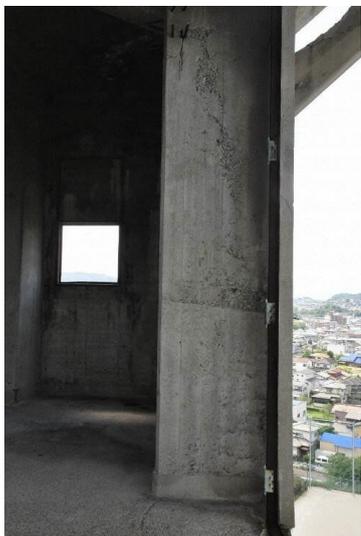
写真 2

柱コンクリートにジャンカが見られる。

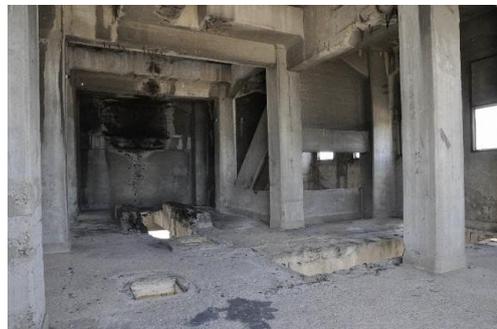
写真 3

下階に比べると劣化が少ないが、汚損が見られる。

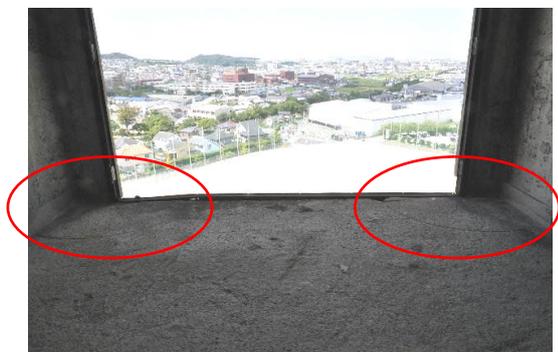
写真 4

床板にキズが多く見られる。また、扉の痕跡が床面に残る（赤丸印）。

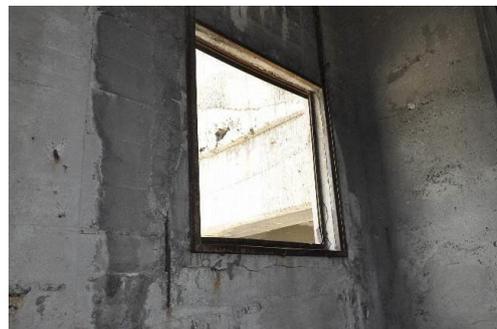
写真 5

雨水が回り窓枠を劣化させて周辺のコンクリートが剥落寸前の状態。

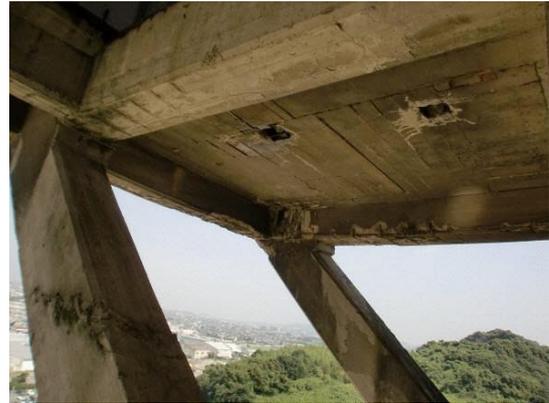
写真 1

片持ち部分の支持梁が漏水により劣化している。

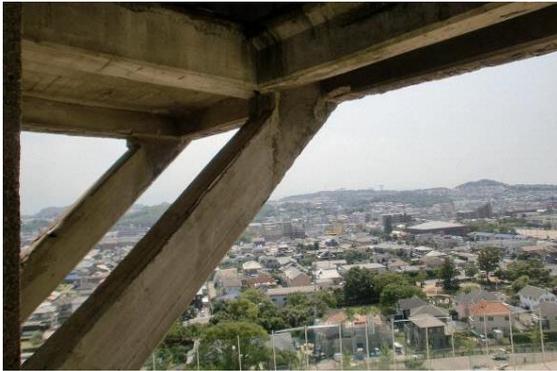
写真 2

片持ち部分の支持梁が漏水により劣化している。

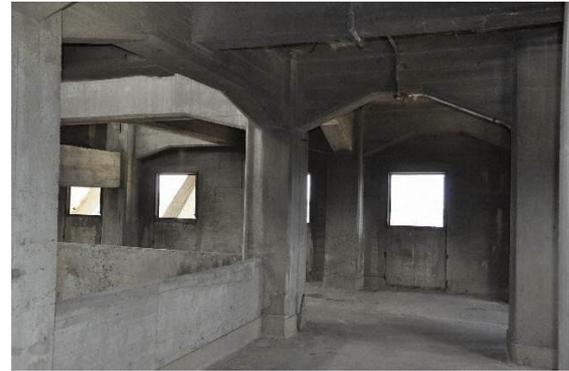
写真 3

汚損が見られるものの比較的健全。ただし、窓周辺は雨水の浸入による破損が見られる。

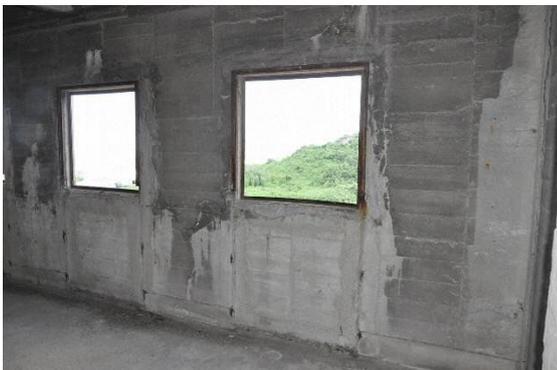
写真 4

窓周辺の雨水の浸入による破損状況。

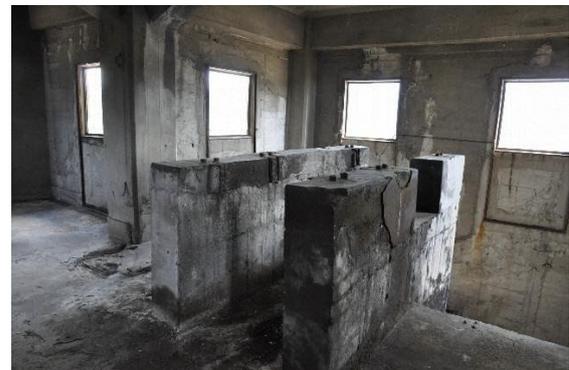
写真 5

機械設置基礎。油等による汚損が激しく、コンクリート表面が剥離している。

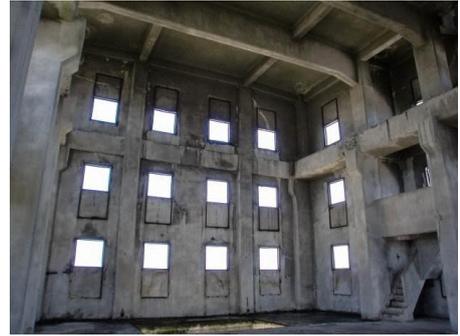
写真 1

南壁面を見る。下階に比べて劣化は少ないが汚損が見られ、窓周辺のコンクリートが爆裂している。

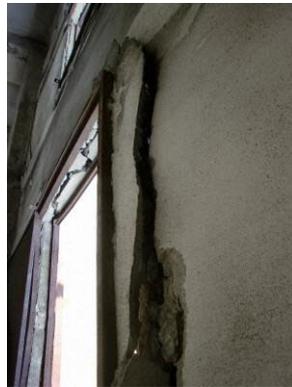
写真 3

窓周辺のコンクリートが爆裂している。

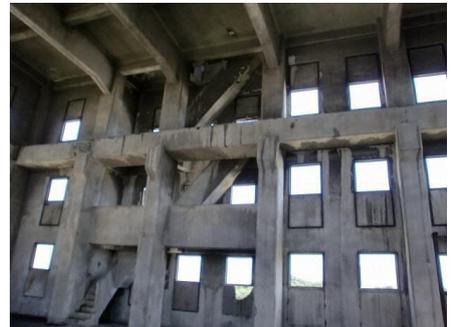
写真 4

西壁面を見る。外部に見られるような激しい劣化は少ない。

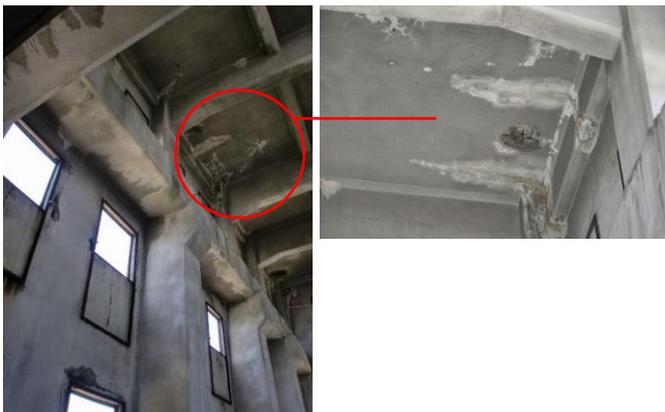
写真 5

屋上床板を見上げる。漏水による白華現象が多く見られる。

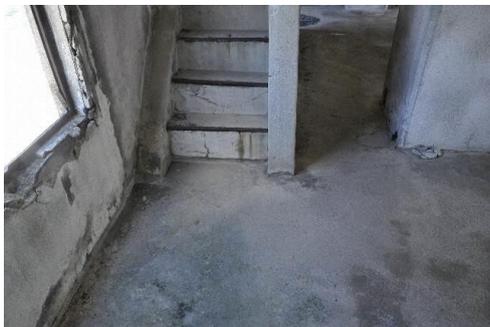
写真 2

雨水侵入による床の汚損、窓下壁の破損が激しい。

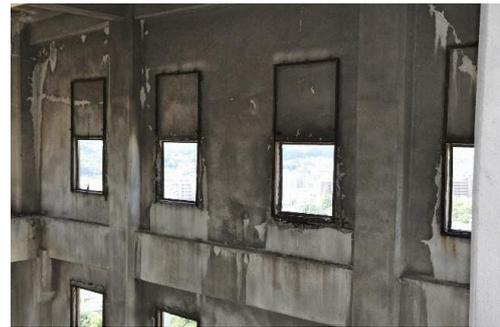
写真 1

窓周辺の劣化が激しく、壁には白華現象が見られる。

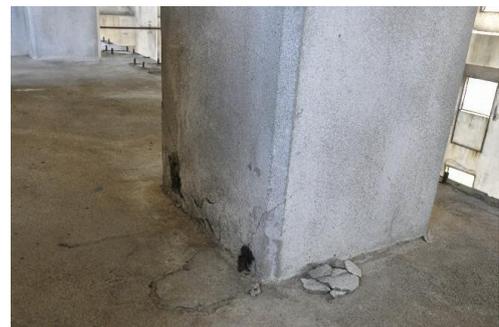
写真 3

雨水が床から回り柱脚コンクリートが脱落している。

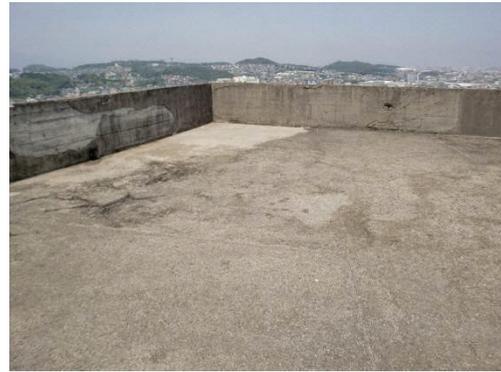
写真 1

床、立上り壁のモルタル剥離が見られる。

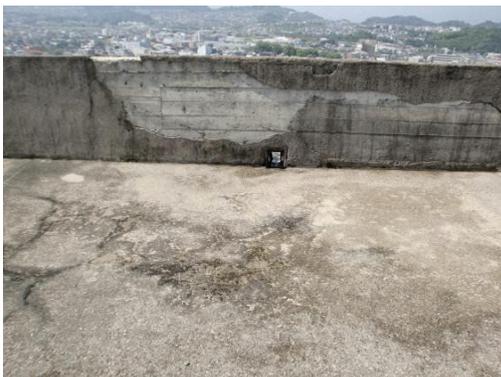
写真 2

立上り壁のモルタル剥離が見られる。

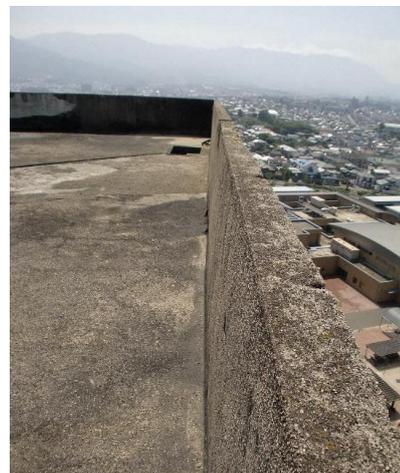
写真 3

立上り壁笠木部の劣化が見られる。

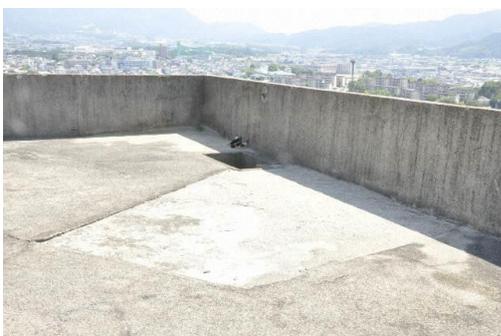
写真 4

床防水層が欠失している。また、立上り壁のモルタル表面が落ちて汚れが目立つ。

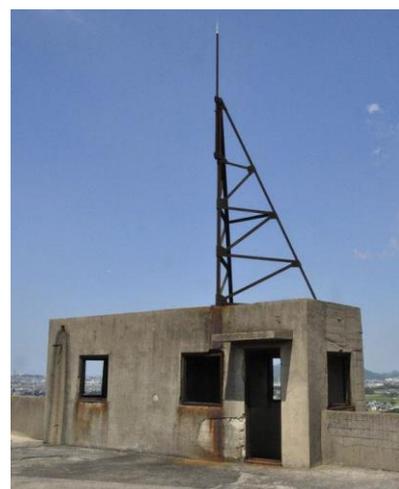
写真 5

塔屋全景。窓枠周辺のひび割れが激しくモルタル剥離も見られ、窓枠からの錆び汁の跡が残る。避雷針は全面が錆びていて機能を失っている。
