重要文化財旧志免鉱業所竪坑櫓

保存修理工事

重要文化財旧志免鉱業所堅坑櫓保存修理工事

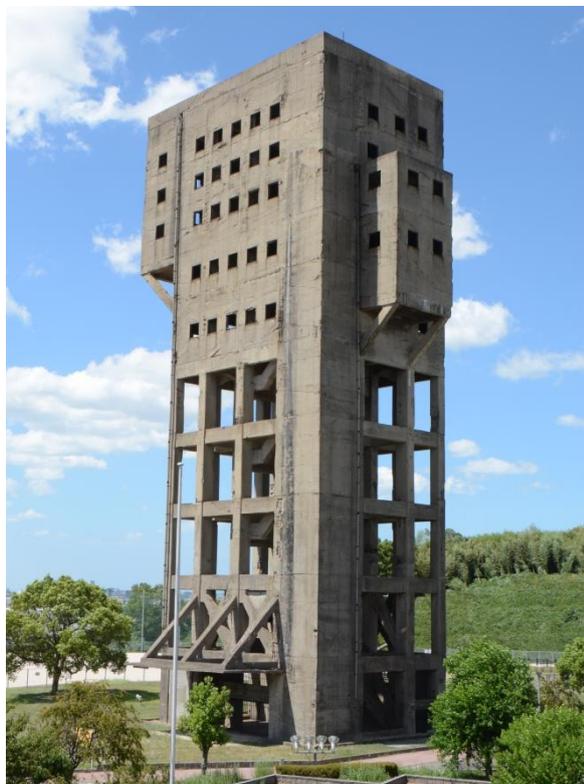
修理工事着手前の竪坑櫓

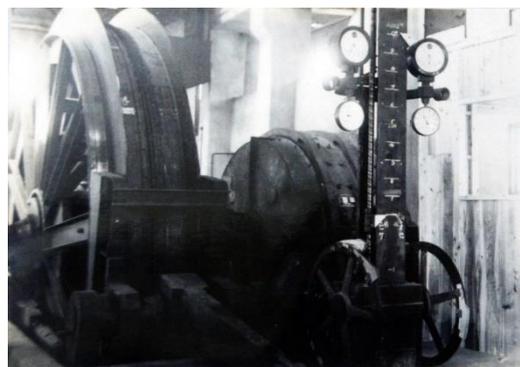
8階に設置されていた巻揚機

堅坑櫓は、それまでよりもより深い位置にある石炭を採掘するために建設が計画されました。堅坑櫓のすぐ下には、地下の^{こうしよう}鉱床へ向かって垂直に430m、直径7mの穴（堅坑）が掘られています。この穴にかご（ケージ）を吊りし、地下から石炭を揚げ、^{まきあげき}鉱員を効率よく昇降させていたのです。櫓の8階には昇降のための^{まきあげき}巻揚機が設置されていました（今は撤去されてありません）が、巻揚機の設置の仕方から、「^{とうやぐらまきがた}塔櫓巻型」と呼ばれる最も発達した形式に分類されます。

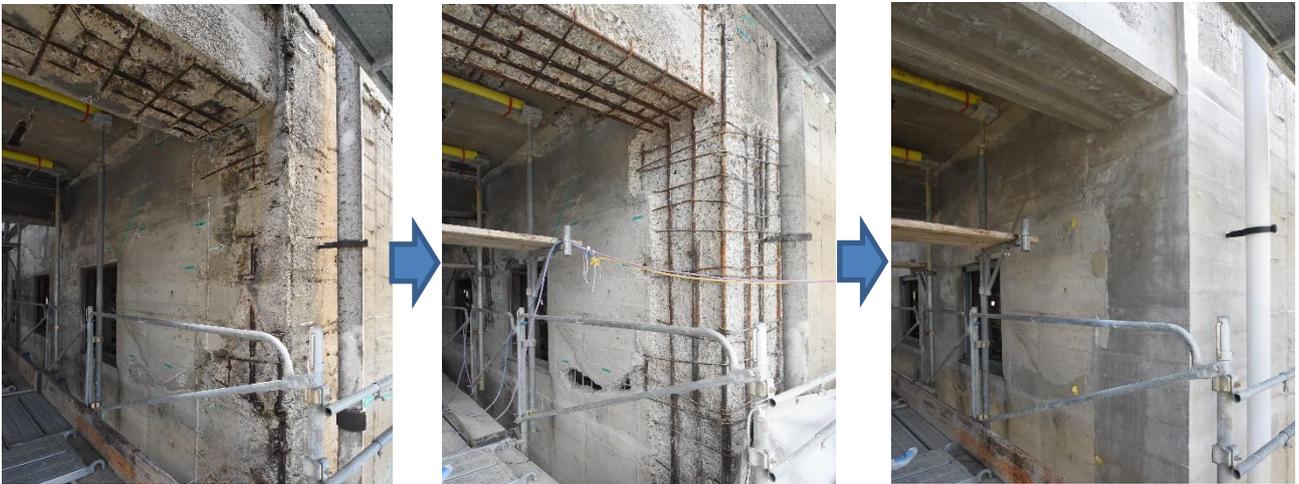
7階外壁、左：修理工事着手前の劣化状況、中：コンクリート劣化部研り完了、右：躯体補修完了。写真右手に写る雨水排水のための^{まきあげき}堅樋は、耐久性等を考慮してステンレス製に取替えました

令和2年度中にコンクリート躯体の補修の大半を終えました。躯体補修の後、屋上防水工事や、アルミサッシカバー工法による開口部の閉塞（はめ殺しガラス窓）を行っています。これは、コンクリート躯体への雨水の侵入を防ぎ、今後の劣化の進行を抑制し、建物の寿命を伸ばすことを目的としています。

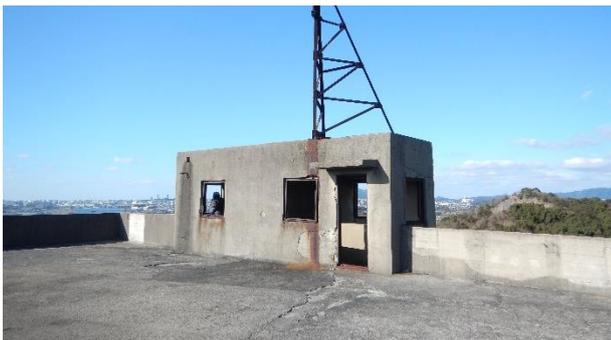
屋上塔屋、修理工事着手前の様子。扉や窓建具が失われ、雨水が建物内部に吹き込む状態でした

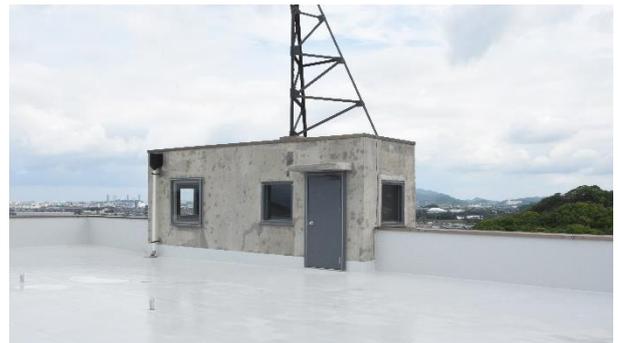
屋上塔屋、修理後。元の建具枠は残したまま、開口部を塞ぎました。防水工事も行いました
