重要文化財  
旧志免鉱業所豎坑櫓保存活用計画

平成25年3月

志免町

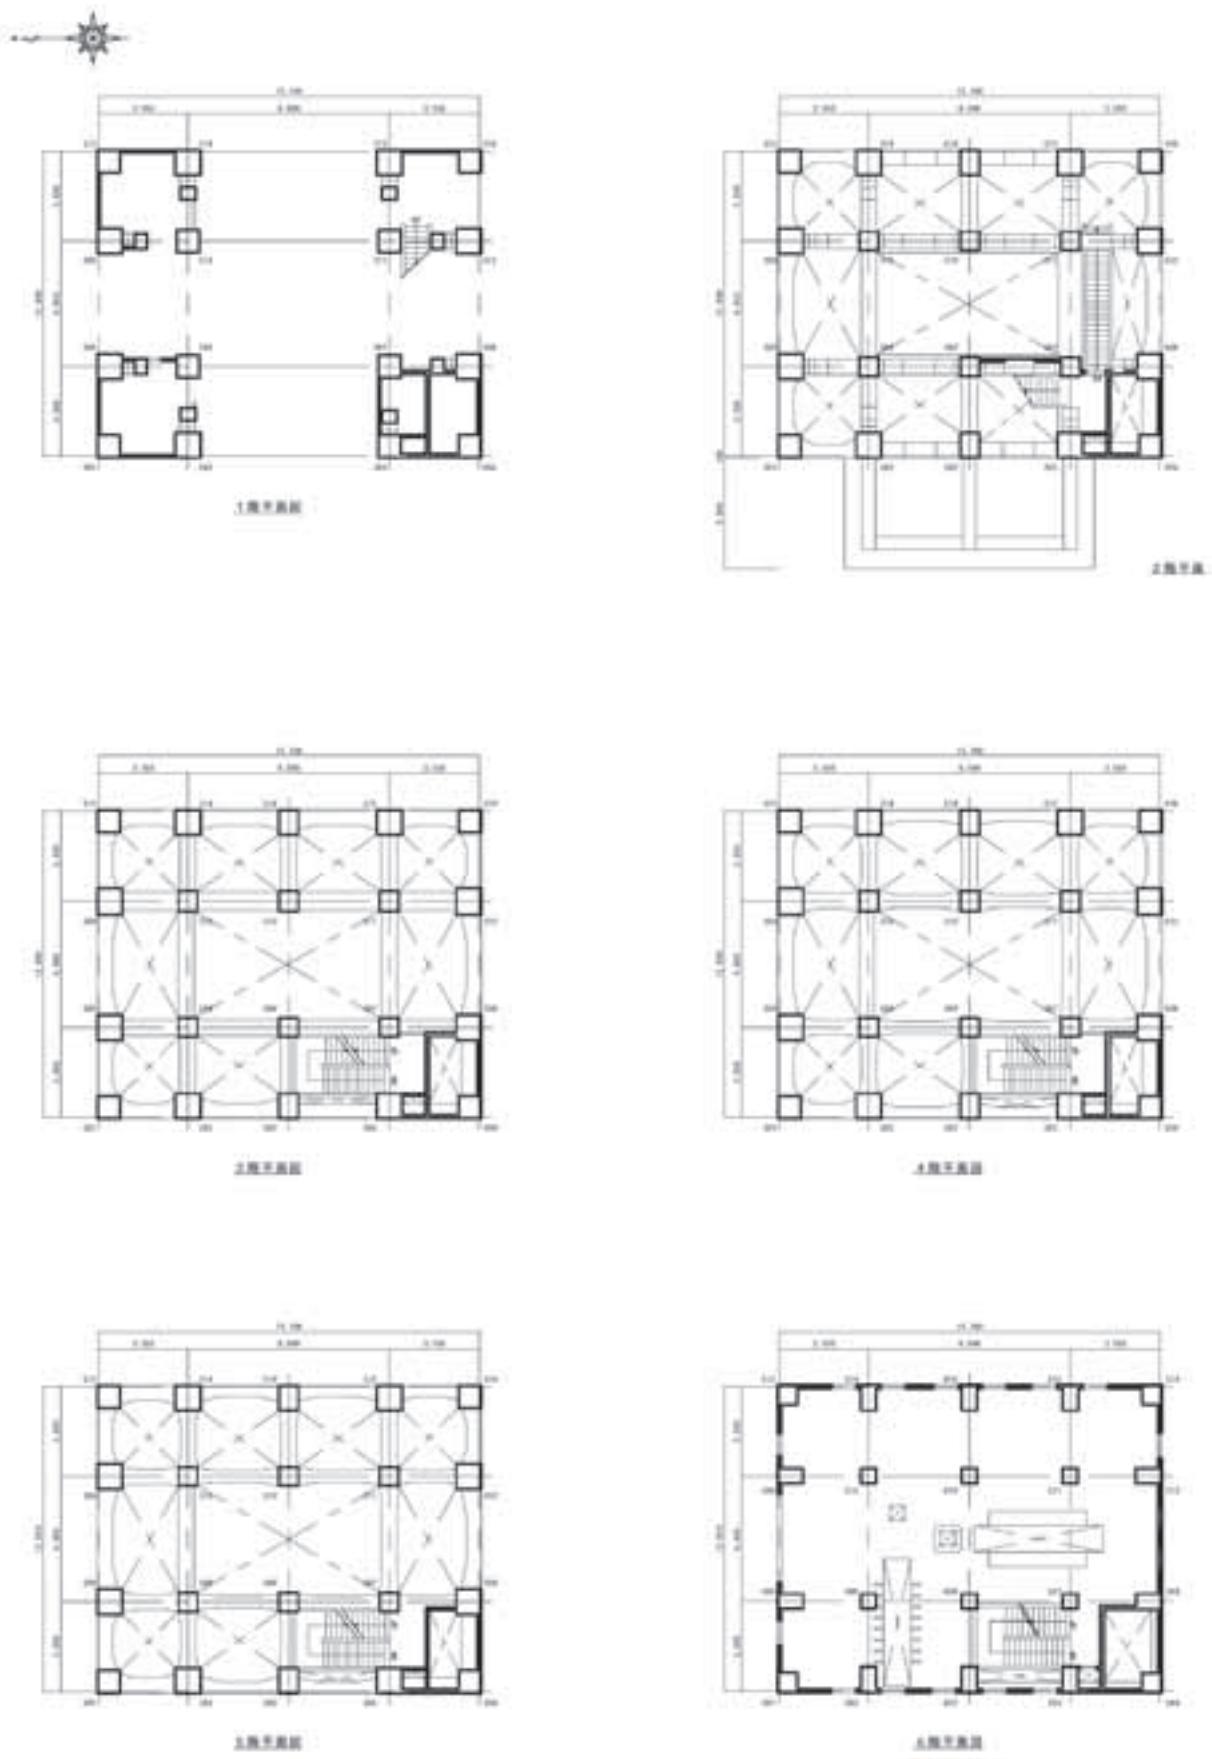
図 1.4 平面図（1 階～6 階）

1階から5階までは梁・柱のみの構造とし、6階以上を機械設備の収容のために床及び壁で囲み、東西北面に張出部をつくる。基本的にはラーメン構造で、1階から5階までは、スラブがないために水平剛性を確保するよう梁に水平ハンチを付けると共に、高層階になるほど各柱の断面積を減らさせて躯体の軽量化を図る。また、2階の南面及び北面にはX字形のブレースを付け、躯体の剛性を高める。外装はコンクリート打放ちとし、入口に鉄筋コンクリート造の庇、内部には東南隅に階段及びエレベータ室を設け、8階には室内に柱を立てない三層分吹抜けの大空間をつくる、といった特徴がある。

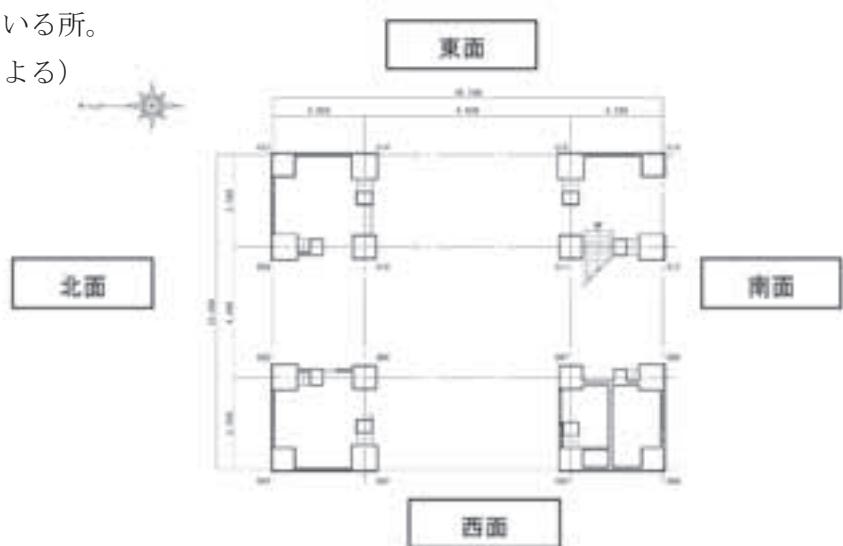
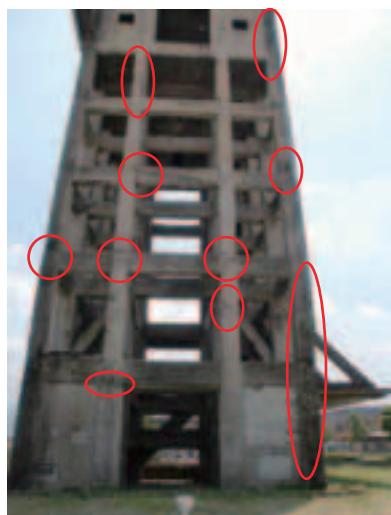
写真1 北面

○印は爆裂が発生している所。

(地上からの目視による)

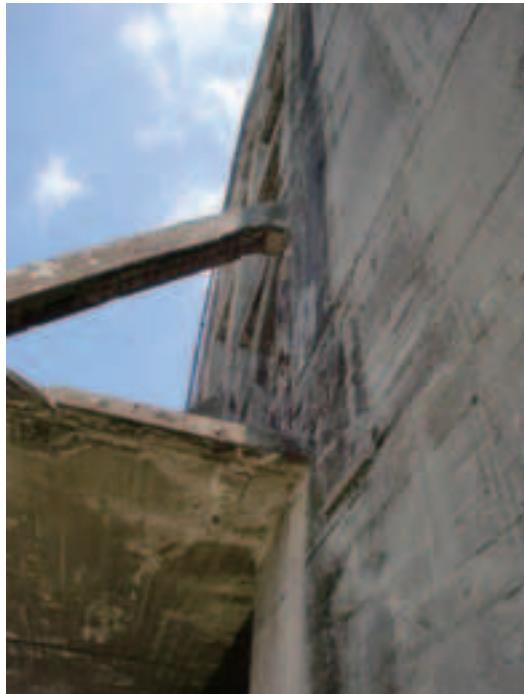
写真3  
庇の劣化が激しい。

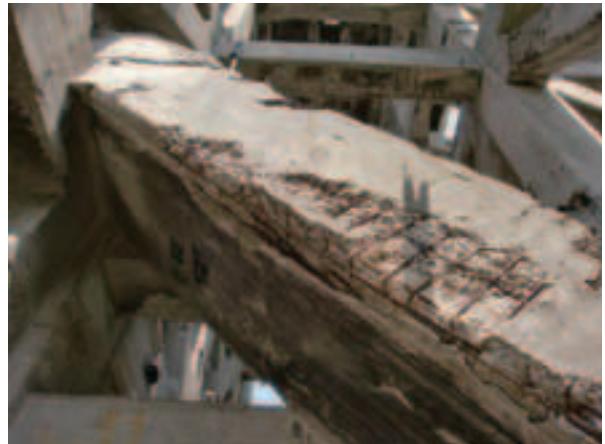
写真4  
ブレースのかぶりコンクリートが脱落し鉄筋が  
露出している。また、底部の劣化が激しい。

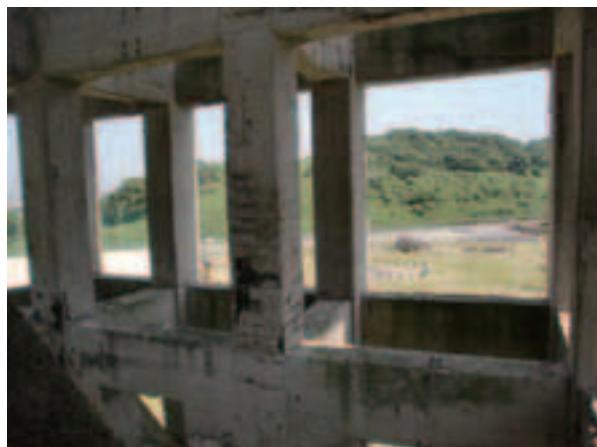
写真2

柱全面にかぶりコンクリートの爆裂が及んでいる。

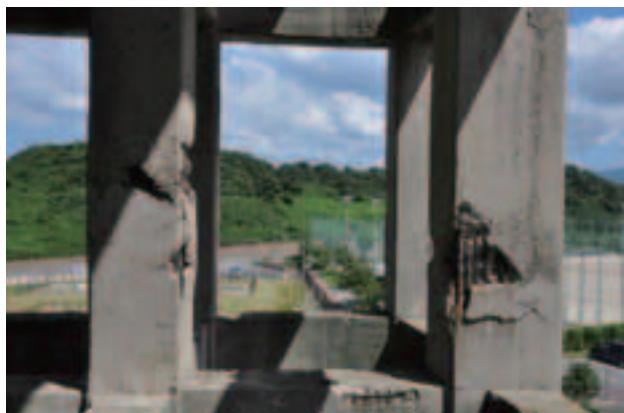
写真3  
柱かぶりコンクリートが脱落して鉄筋が露出している。

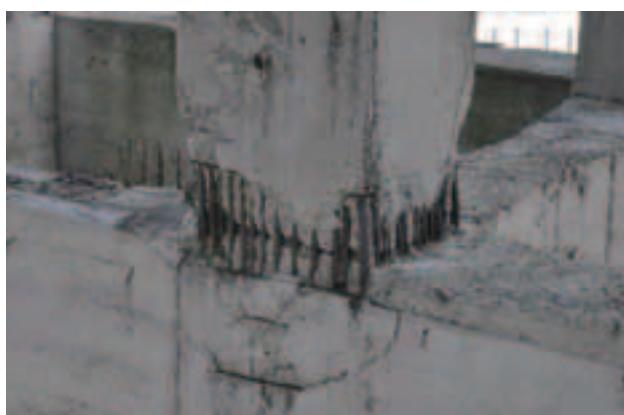
写真2

柱脚のかぶりコンクリート脱落が見られ、  
中央部鉄筋の爆裂が現在進行中。

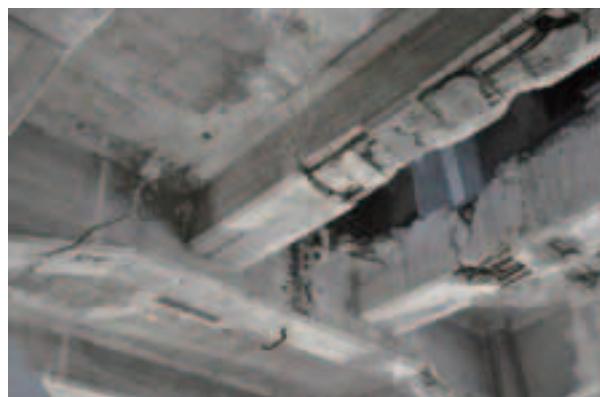
写真2  
滑車受け梁に損傷が見られ、コンクリートが脱落し鉄筋が断絶している。また、梁にひび割れが入っている。

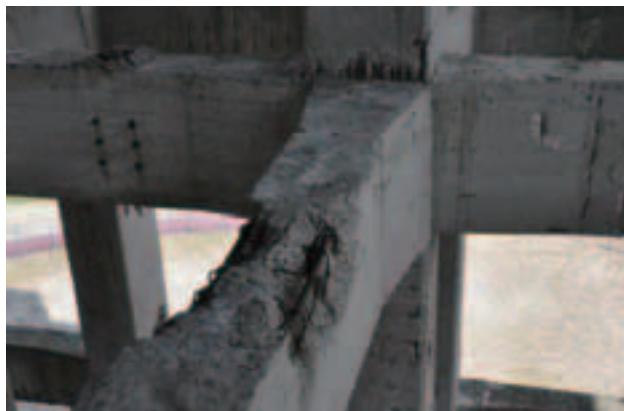
写真3  
梁コンクリートが脱落し鉄筋が露出し変形している。

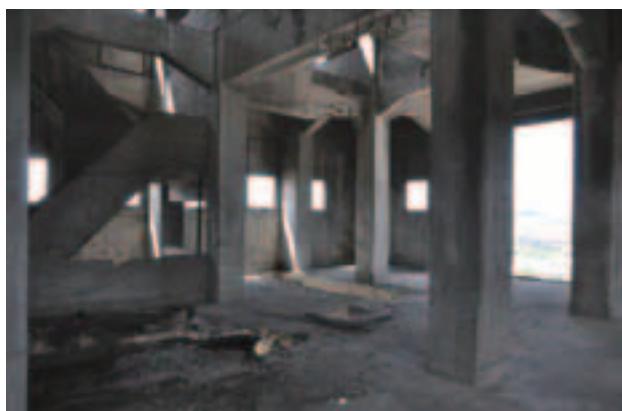
写真1

下階に比べると劣化が少ないが、汚損が見られ  
床板コンクリートの一部が脱落している。

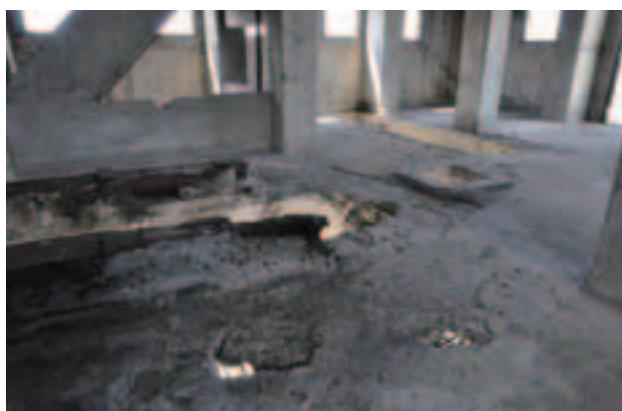
写真1（床板詳細）

機械設置部分の汚損、破損が激しく床板コ  
ンクリートが脱落している。

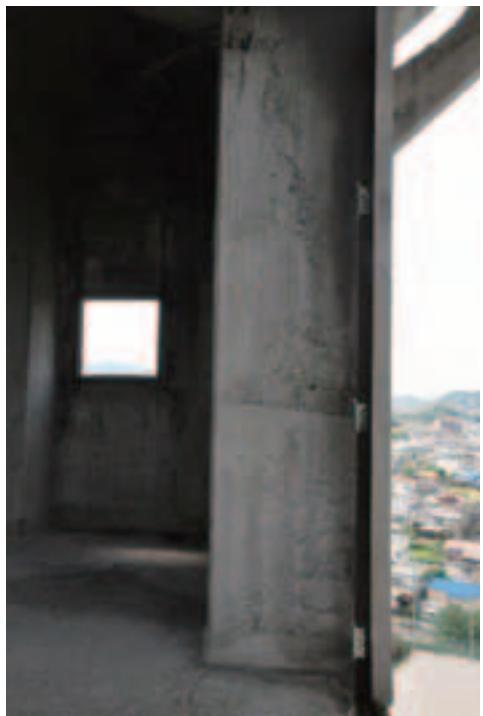
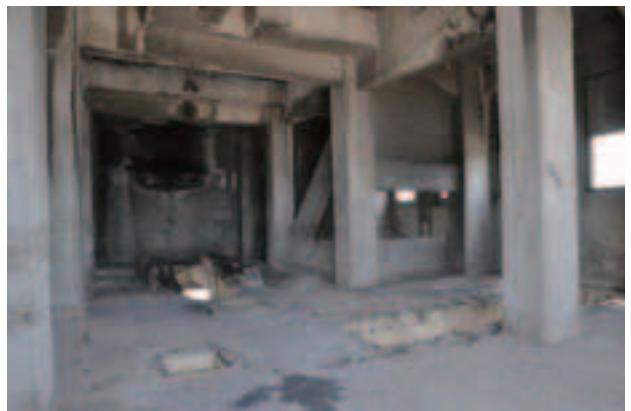
写真 3

下階に比べると劣化が少ないが、汚損が見られる。

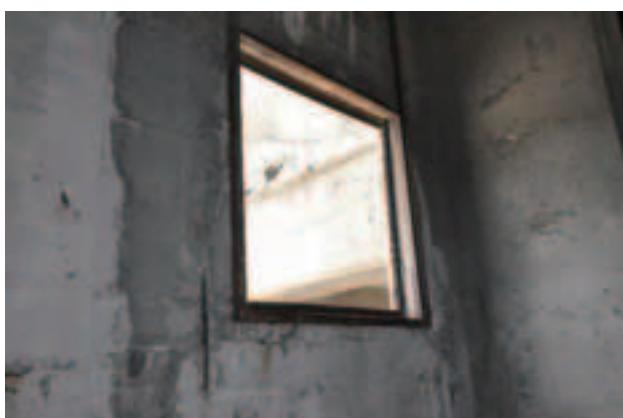
写真 5

雨水が回り窓枠を劣化させて周辺のコンクリートが剥落寸前の状態。

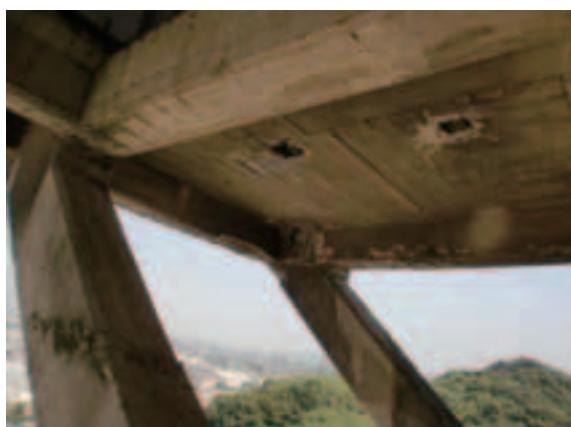
写真1  
片持ち部分の支持梁が漏水により劣化している。

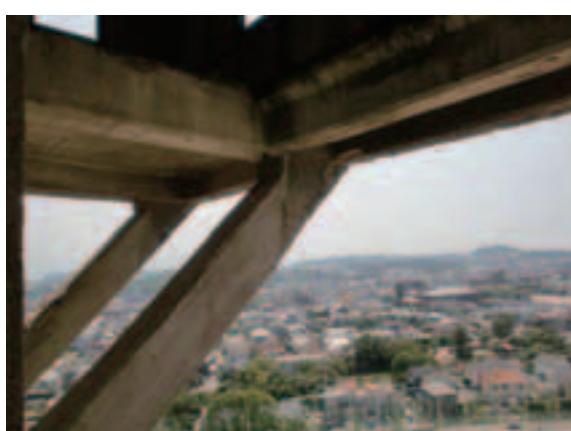
写真2  
片持ち部分の支持梁が漏水により劣化している。

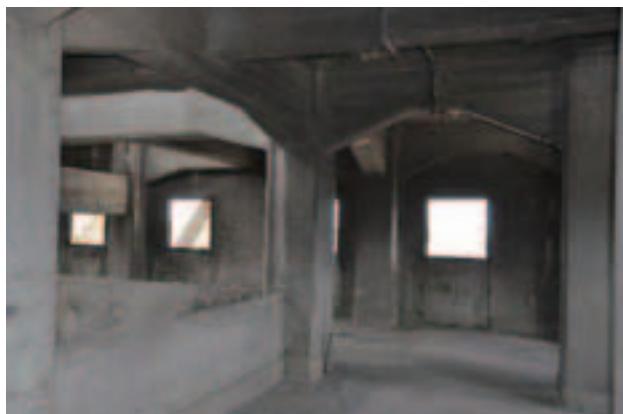
写真3  
汚損が見られるものの比較的健全。ただし、窓周辺は雨水の浸入による破損が見られる。

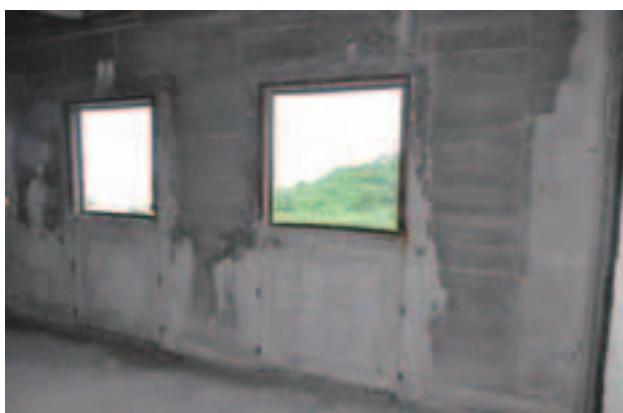
写真4  
窓周辺の雨水の浸入による破損状況。

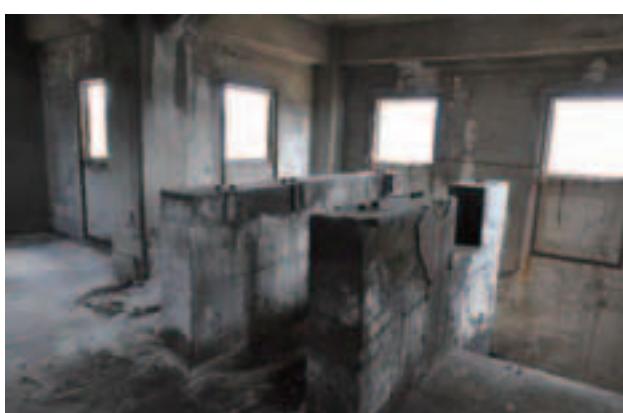
写真5  
機械設置基礎。油等による汚損が激しく、コンクリート表面が剥離している。

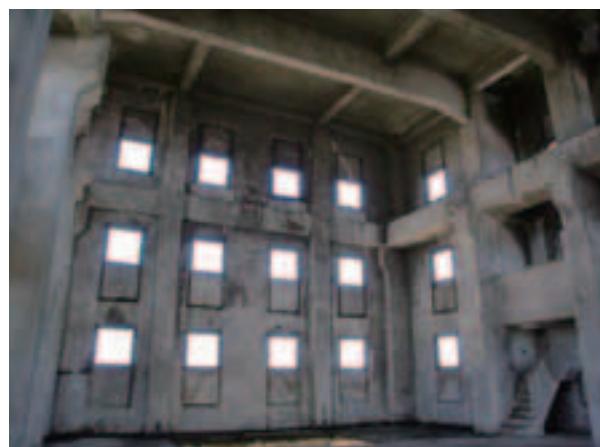
写真 2

南壁面を見る。下階に比べて劣化は少ないが汚損が見られ、窓周辺のコンクリートが爆裂している。

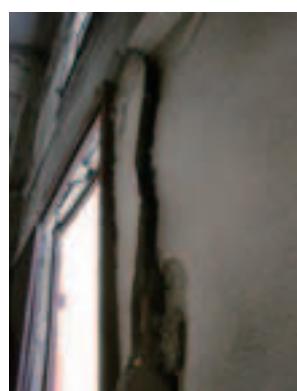
写真 3

窓周辺のコンクリートが爆裂している。

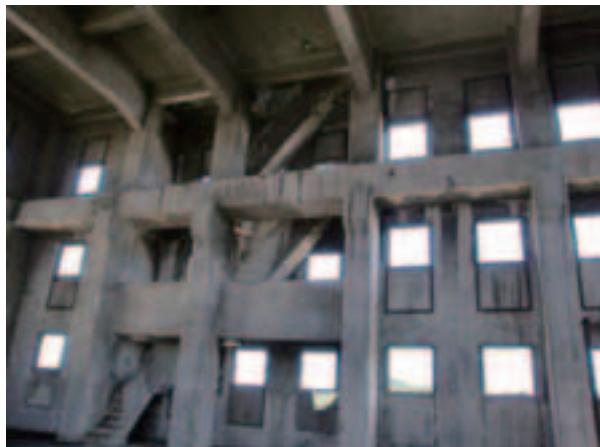
写真4

西壁面を見る。外部に見られるような激しい劣化は少ない。

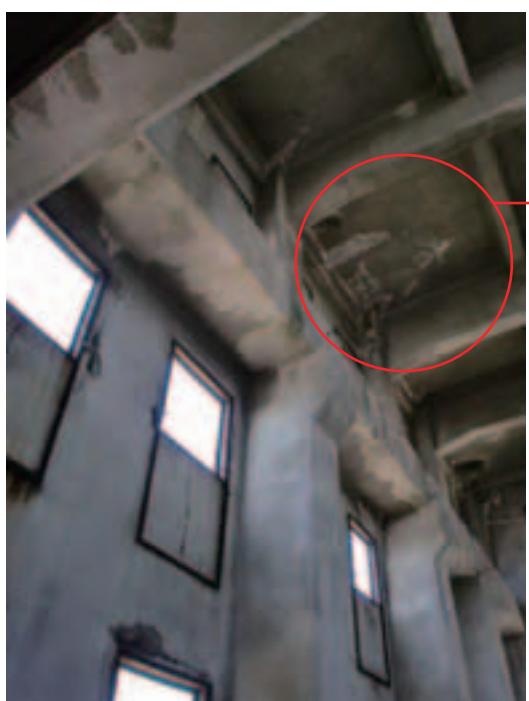
写真5

屋上床板を見上げる。漏水による白華現象が多く見られる。

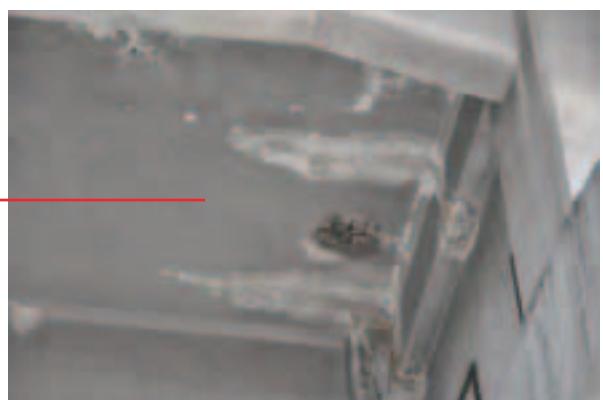
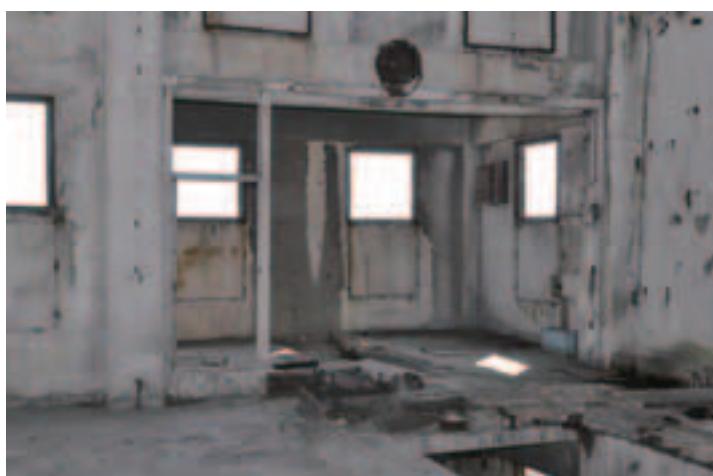
写真6

機械設置基礎。機械を撤去する際に一部が壊されている

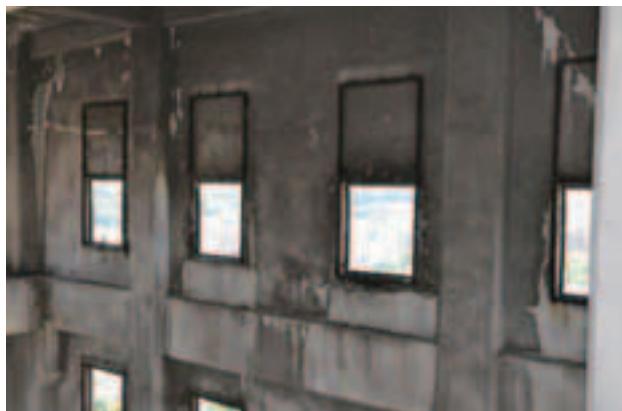
写真1  
窓周辺の劣化が激しく、壁には白華現象が見られる。

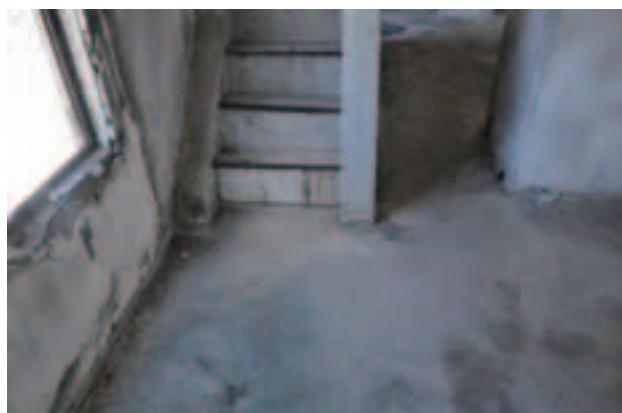
写真2  
雨水侵入による床の汚損、窓下壁の破損が激しい。

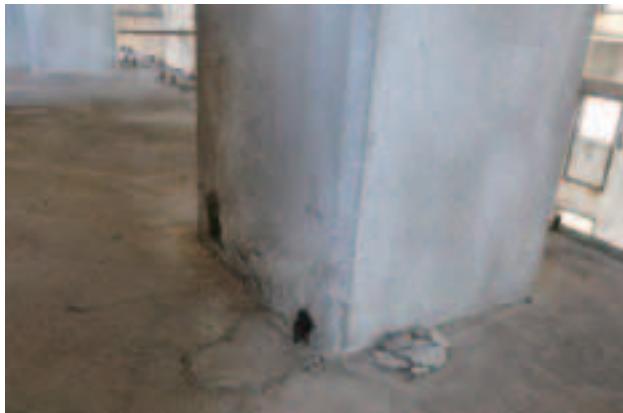
写真3  
雨水が床から回り柱脚コンクリートが脱落している。

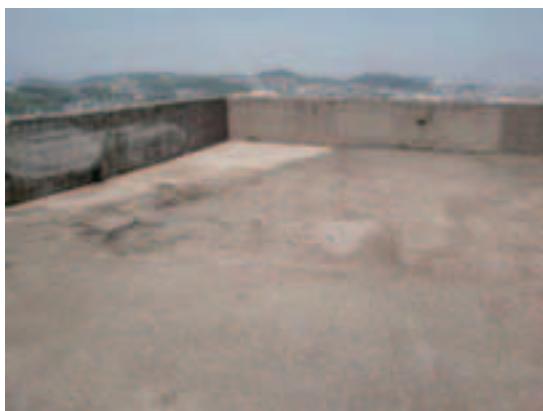
写真1  
床、立上り壁のモルタル剥離が見られる。

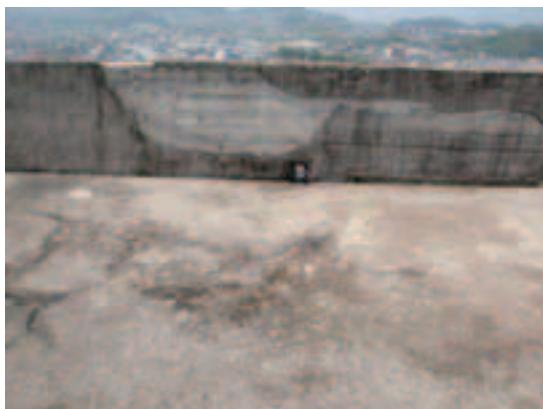
写真2  
立上り壁のモルタル剥離が見られる。

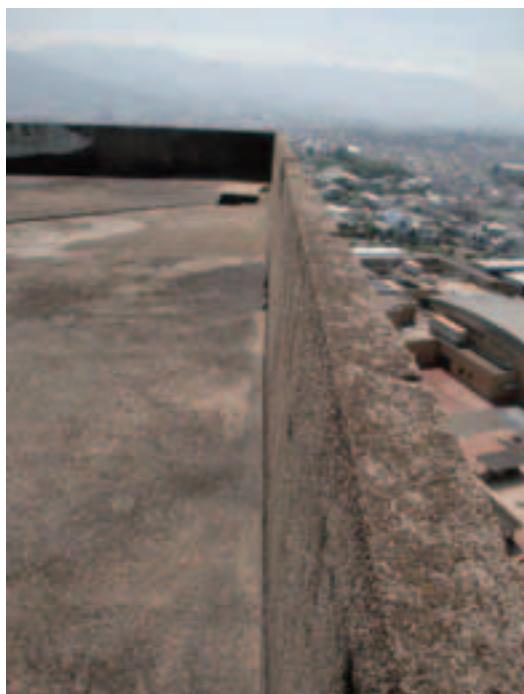
写真3  
立上り壁笠木部の劣化が見られる。

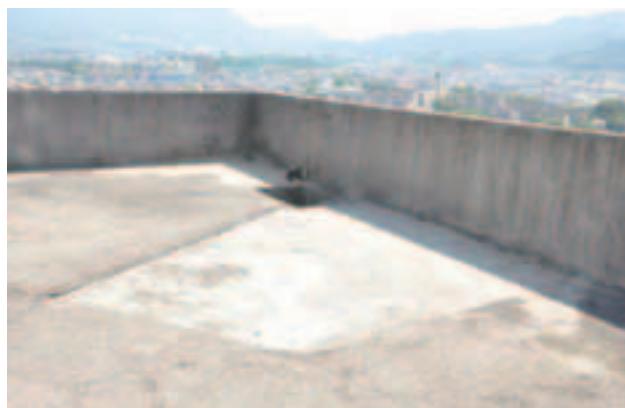
写真4  
床防水層が欠失している。また、立上り壁のモルタル表面が落ちて汚れが目立つ。

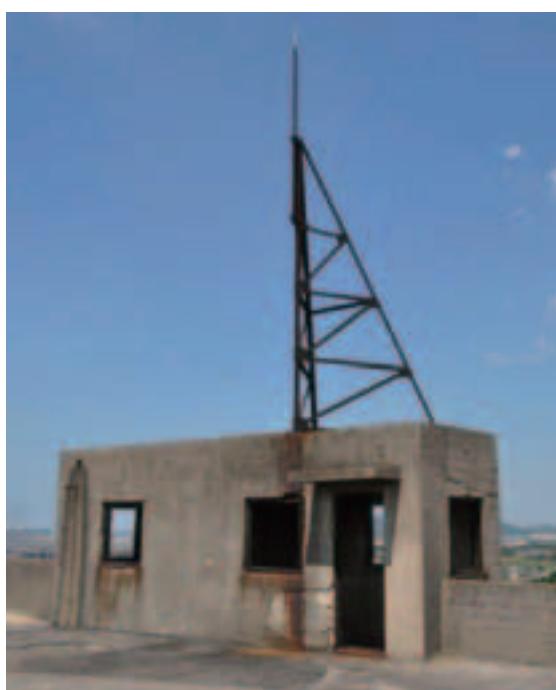
写真5  
塔屋全景。  
窓枠周辺のひび割れが激しくモルタル剥離も  
見られ、窓枠からの錆び汁の跡が残る。  
また、避雷針は全面が錆びていて避雷針とし  
ての機能を失っている。

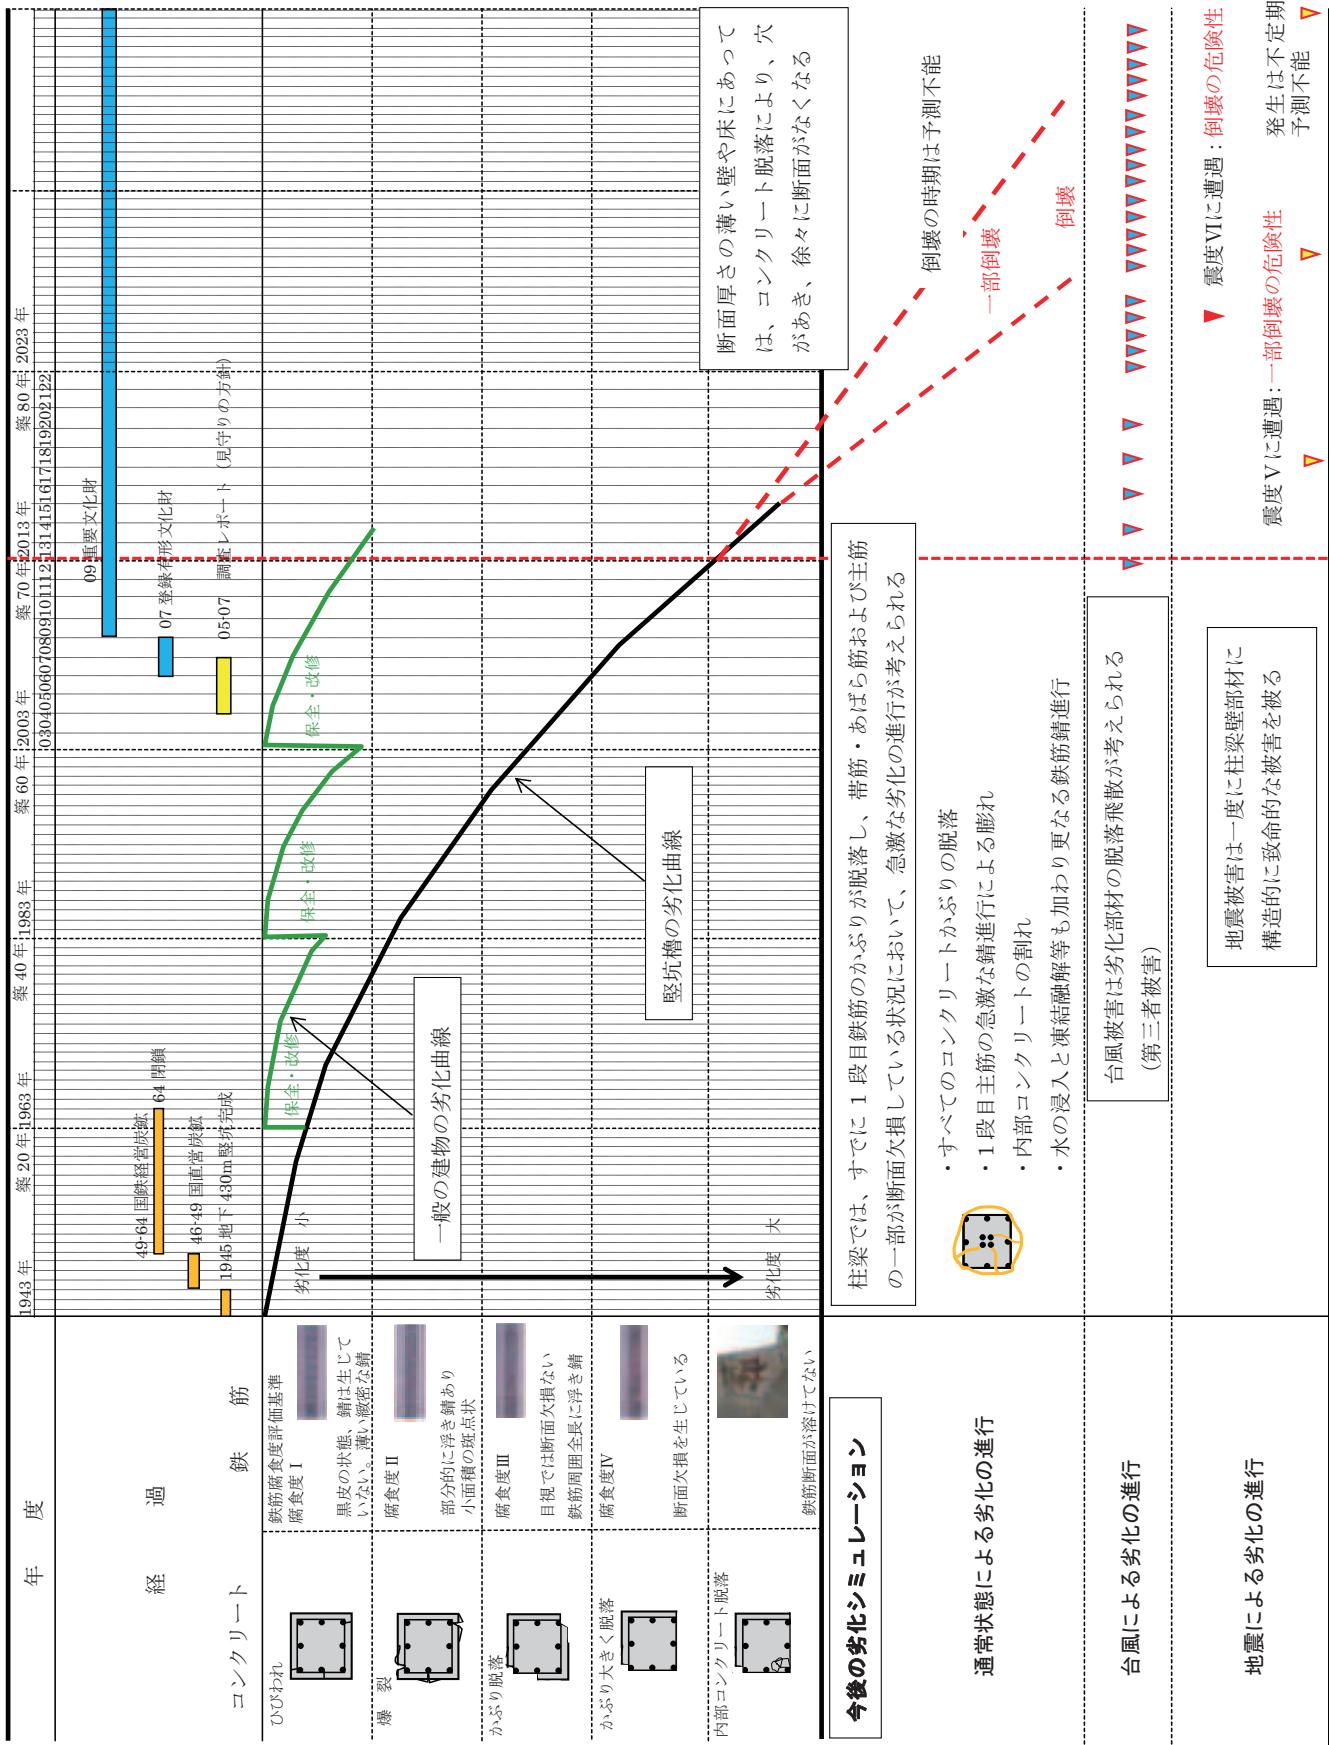
図 2.12 鉄筋コンクリート構造物の改修経緯と劣化度の関係（劣化シミュレーション）

そこで、堅坑櫓の劣化状況について、堅坑櫓が建設されてからの経過年数と、現状のコンクリートと鉄筋の劣化の進行から、劣化曲線を引き、今後の劣化シミュレーションを行った。

堅坑櫓は、これまで補修を受けることなく維持してきた。したがって、補修を定期的に受ける通常の構造物と異なり、劣化は止まることなく進行し続け、鉄筋内部のコンクリートが脱落するまでに進行している。

柱梁では、すでに一段目の鉄筋のかぶりが脱落し、帶筋・あばら筋および主筋の一部が断面欠損している状況において、急激な劣化の進行が考えられる。補修を行わなかった場合には、断面厚さの薄い壁や床にあっては、コンクリート脱落により、穴があき、徐々に断面がなくなると思われる。

また、上記の劣化進行とは別に、地震による被害も想定される。地震被害は一度に柱壁部材に構造的に致命的な被害を与えることになる。

以上のような劣化シミュレーションを次ページの図にて示す。

前項では、堅坑櫓が現状でも危険な状態にあり、今後も修理が行なわれなければ、倒壩に至ることを劣化シミュレーションで示した。劣化シミュレーションによると、堅坑櫓の劣化の進行は、早まりつつあり、危険な状態にある。そこで、修理計画は、適切な補修により劣化の進行を抑制し、堅坑櫓の倒壩を防ぐことを目的とする。ただし、現状の劣化を補修しただけでは、大地震による構造体の損壊を防ぐことができない。ゆえに、補修に加えて補強の考え方もあわせて示す。

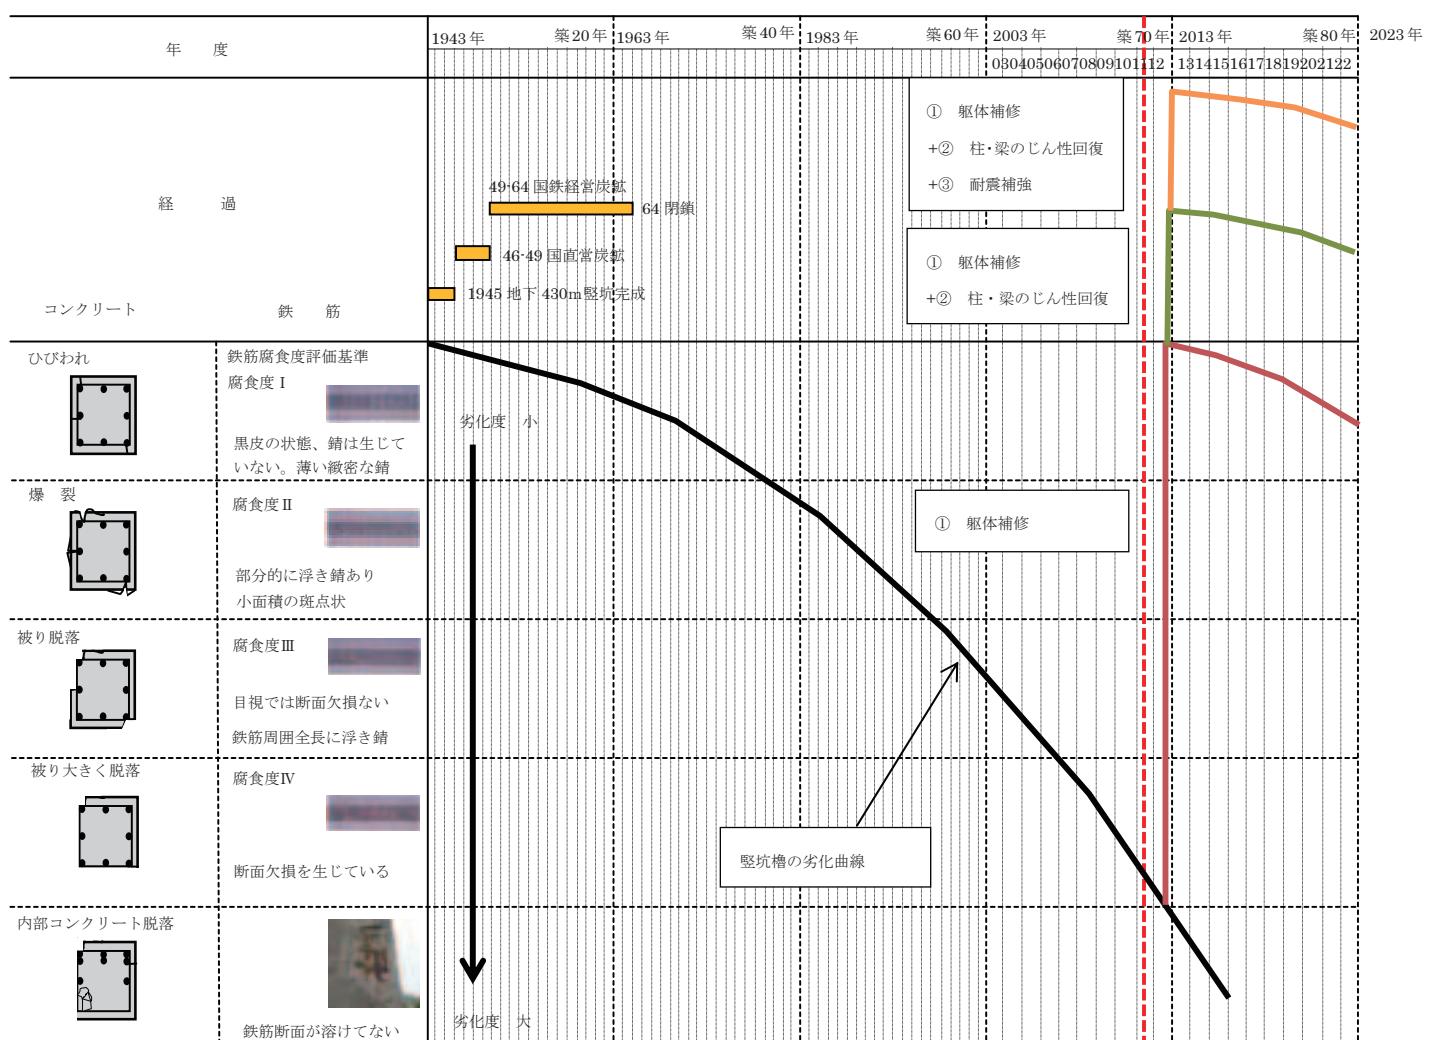
図 2.13 堅坑櫓の修理計画概念図 (補修・補強のイメージ)

現状では、堅坑櫓の劣化進行は今後ますます加速する可能性がある。そのため、まずは補修により堅坑櫓の劣化を抑制し、コンクリートを健全な状態に戻す必要がある。そしてその上で、補強を行い、不定期に発生する大地震への対策を行う必要がある。したがって補修から補強へと、段階的な対策を行うことになる。想定される補修・補強の対策としては下記の①～③があげられる。

- ① 軀体補修（劣化し欠損したコンクリート躯体および鉄筋の補修）→赤
- ② 柱・梁のじん性回復（内部鉄筋の腐食により低下した柱・梁のじん性回復）→緑
- ③ 耐震補強（地震に対する構造物全体での耐力の向上）→橙

堅坑櫓の修理計画は、当面は①を実施することを目標とし、①→③へと段階的に進める計画とする。下記に修理計画の概念図を示す。

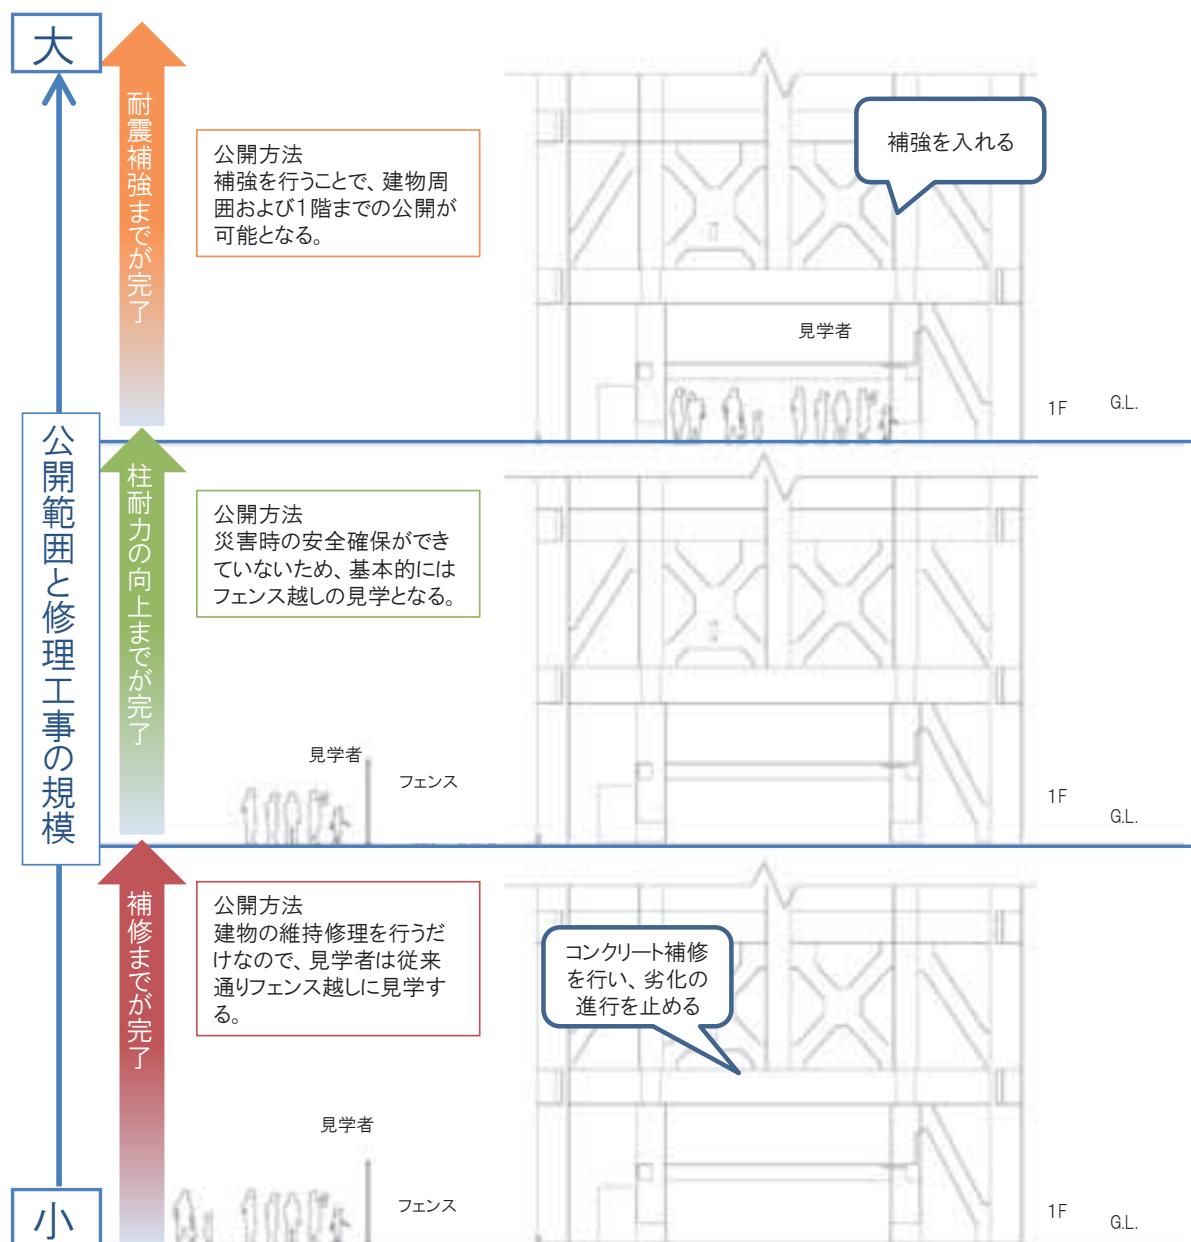
図 2.14 堅坑櫓の活用方法と想定される修理の内容

##### ③ 軀体補修と柱・梁のじん性回復と耐震補強までが完了した段階での公開方法→橙

→堅坑櫓の倒壊の危険性がなくなるため櫓の足元や1階部分からの見学が可能となる。ただし階段等が未整備にて上階部分の安全な見学が難しいため、上階の公開は難しい。

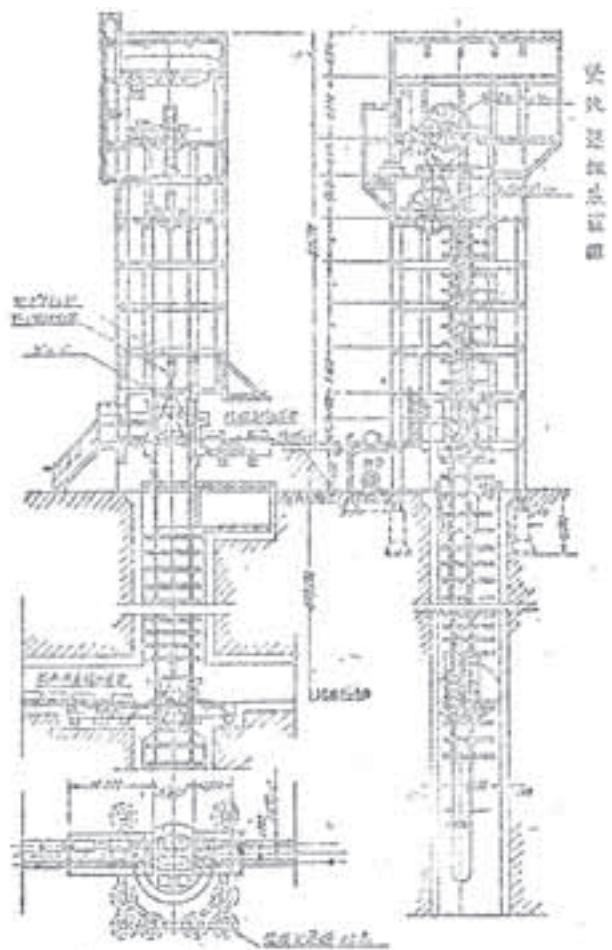
図版1 堅坑運搬装置図、猪俣昇「運輸省志免鉱業所下層炭開発計画について」『日本鉱業会誌 64巻 723号』1948

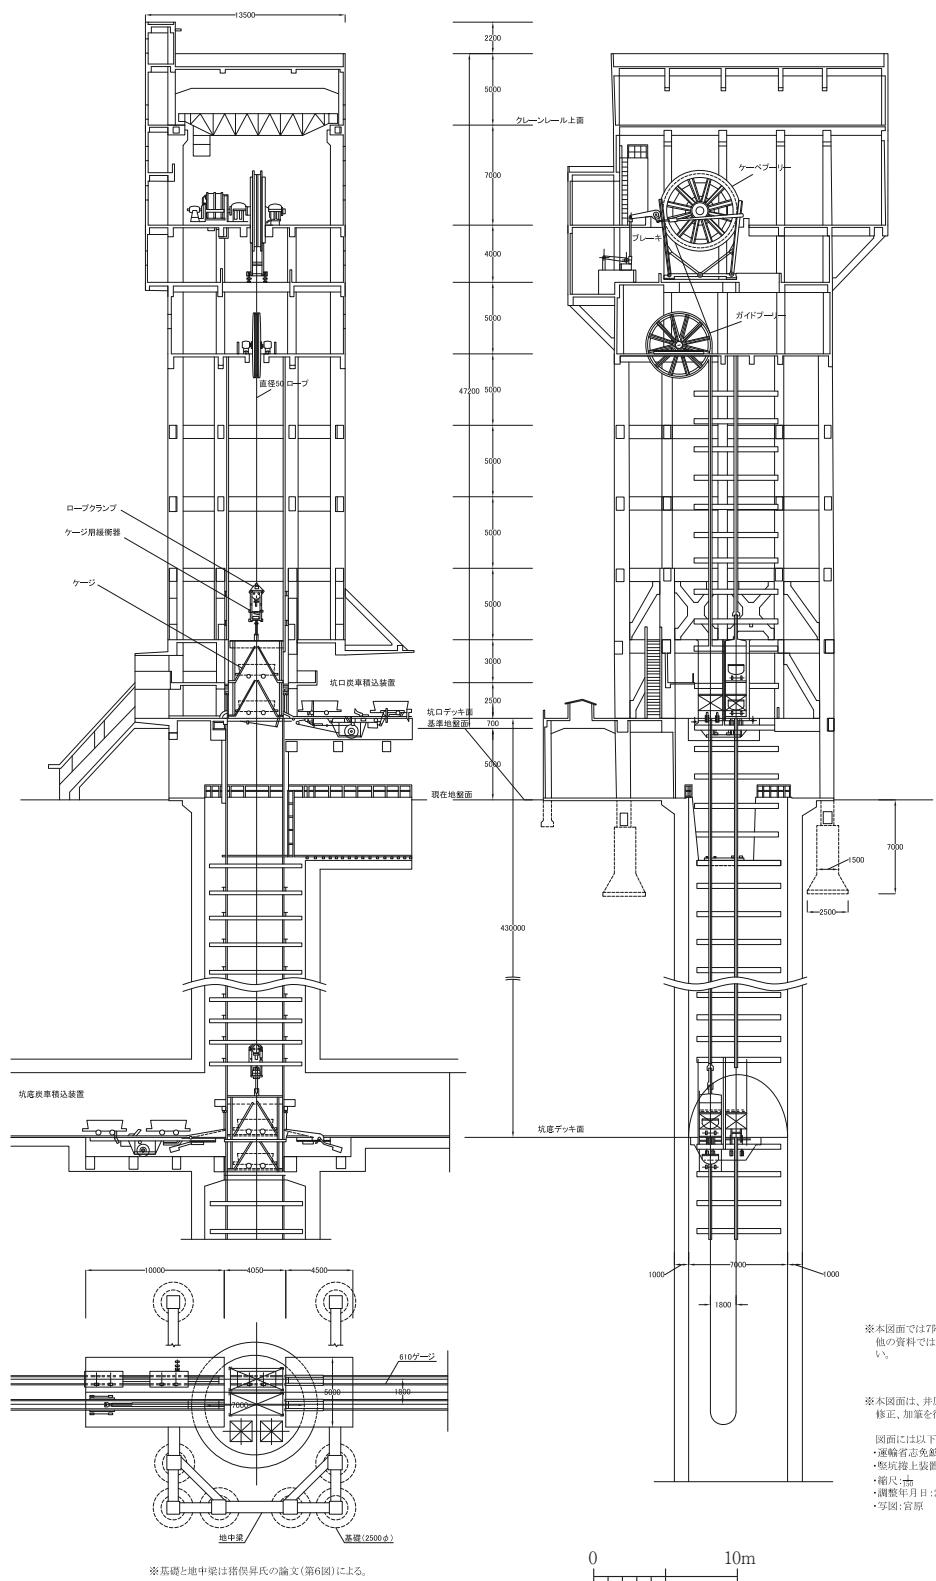
図版4 旧志免鉱業所懸吊盤上装置全体組立図（修正）

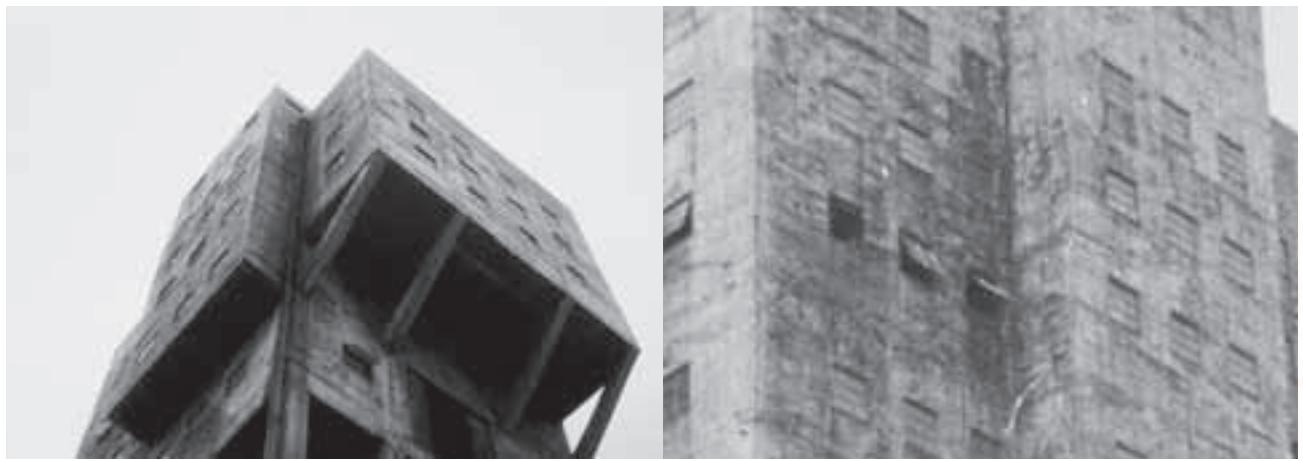
写真4 旧志免鉱業所堅坑櫓を見上げる（昭和40年代） 写真5 堅坑櫓の外壁、灯火管制用の窓が見える  
現在は残っていないが、突き出し窓であったことが確認できる

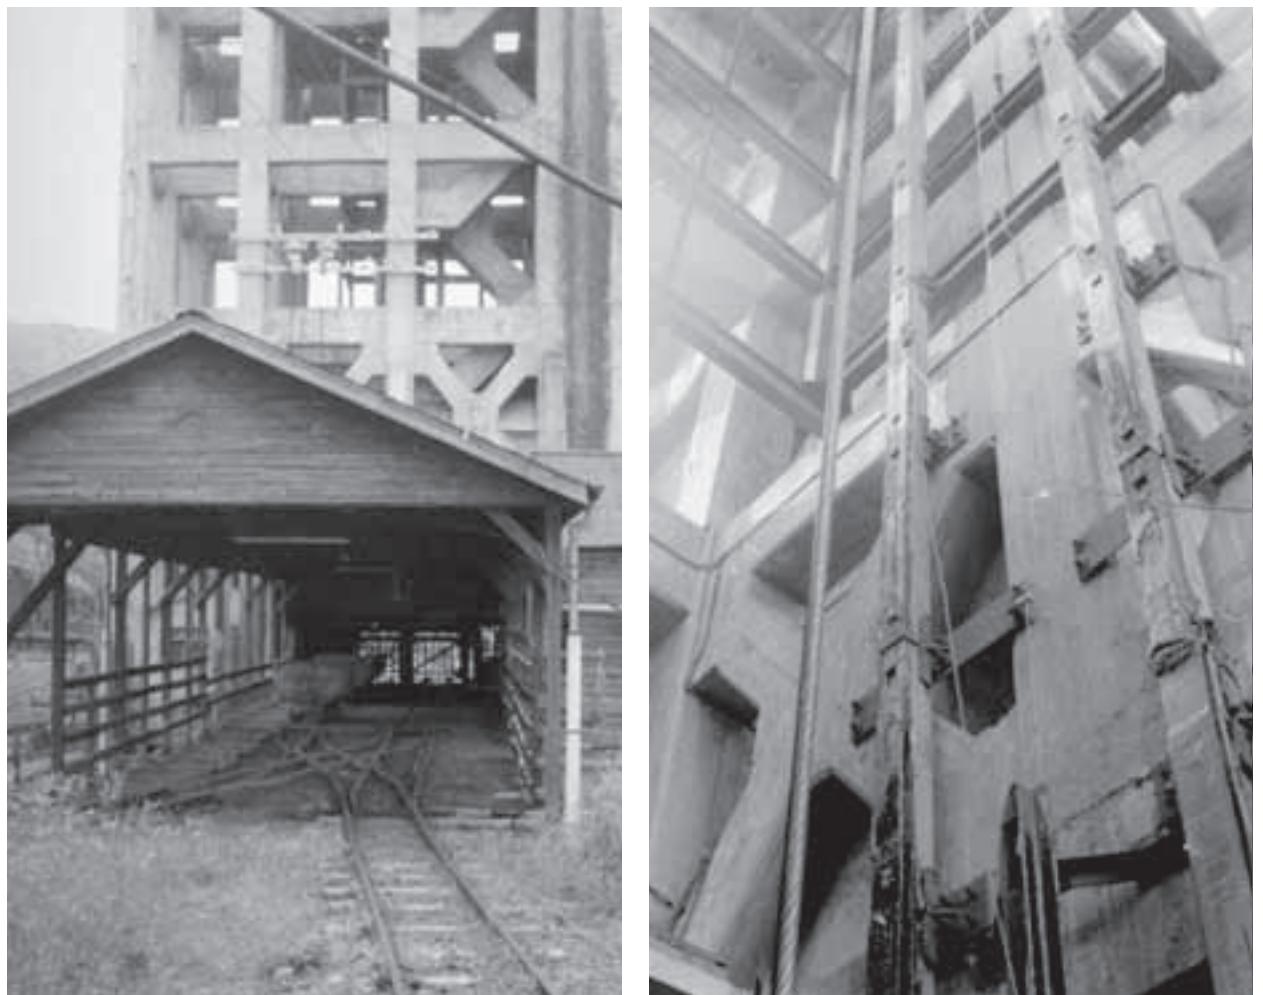
写真6 堅坑櫓の南面よりのぞむ、昇降装置のためのバトンが確認できる
