重要文化財
旧志免鉉業所竪坑櫓保存活用計画
改訂版

令和5年3月

志免町

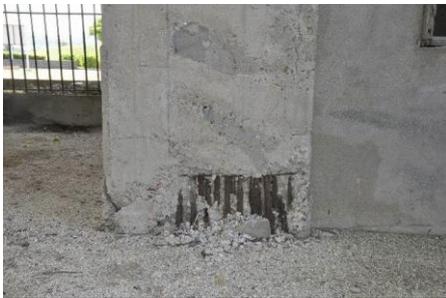
写真 2

柱脚部のかぶりコンクリートが脱落し鉄筋が露出している。

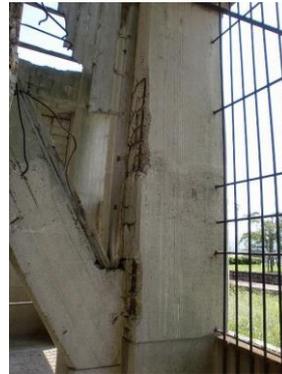
写真 3

ブレース材のかぶりコンクリートが脱落し鉄筋が露出し切れている。

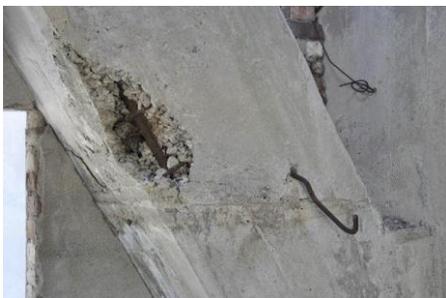
写真 4

コンクリートには、ジャンカが見られ粗骨材（玉石）が確認できる。

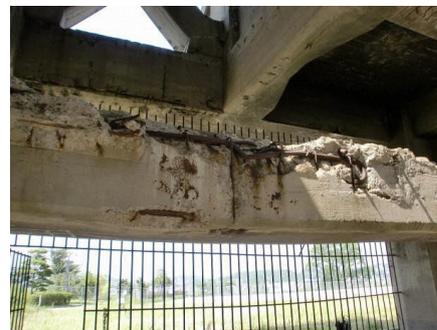
写真 5

梁のかぶりコンクリートが脱落し鉄筋が露出している。また、露出した鉄筋は錆びて膨張している。

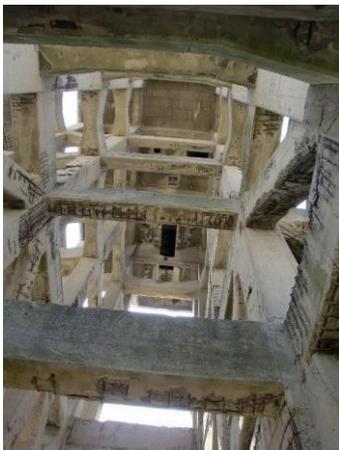
写真 6

1階より上を見上げる。各階の梁のかぶりコンクリートが脱落し鉄筋が露出している。

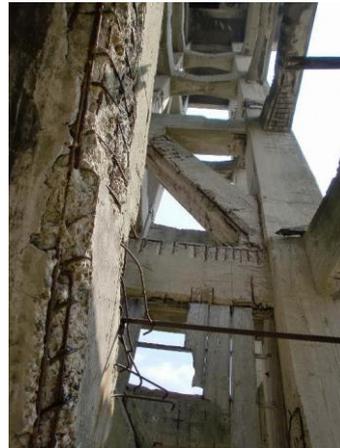
写真 1

各部のかぶりコンクリートが脱落し鉄筋が露出している。

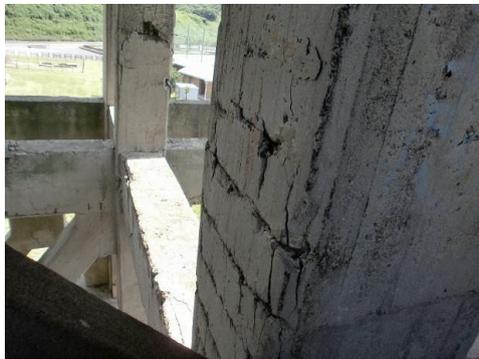
写真 1

柱の鉄筋が膨れてかぶりコンクリートを盛りあげて脱落寸前の状態。

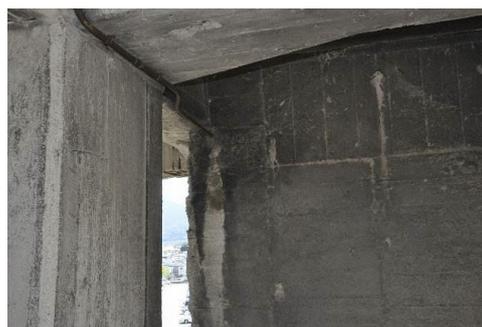
写真 4

柱、壁でコンクリート型枠に異なったものが使われているのが分かる。

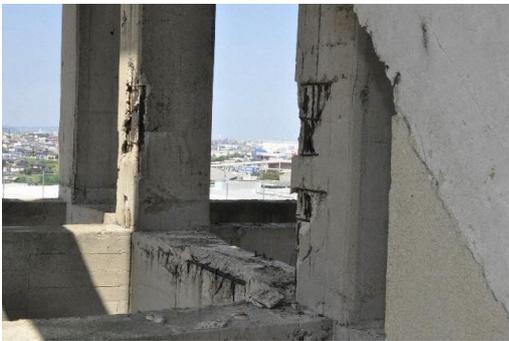
写真 1

柱、梁のかぶりコンクリート脱落が見られ、鉄筋が露出している。

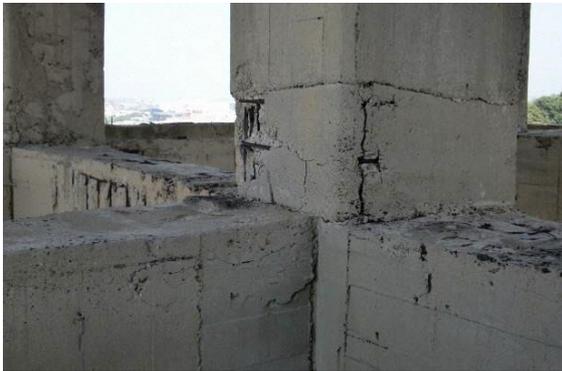
写真 1

柱脚部のコンクリートに浮きが見られる。

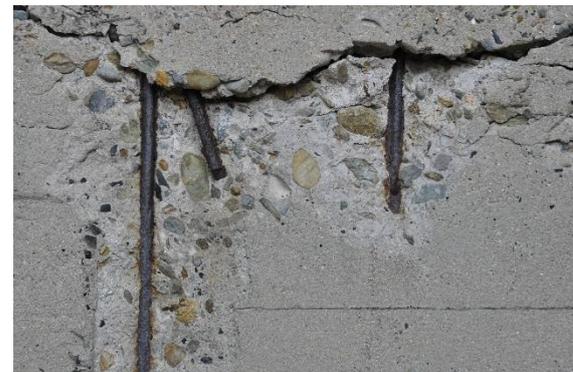
写真 4

コンクリート中には粗骨材として粒度の比較的小さい玉石なども使われている。

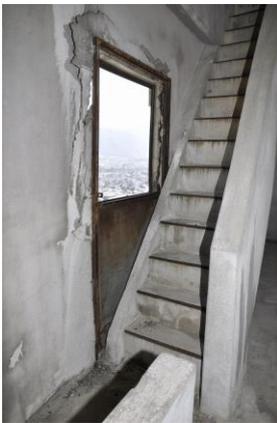
写真 2

8階吹き抜けの上がり口には、他の場所では失われている鋼製サッシが確認できる。

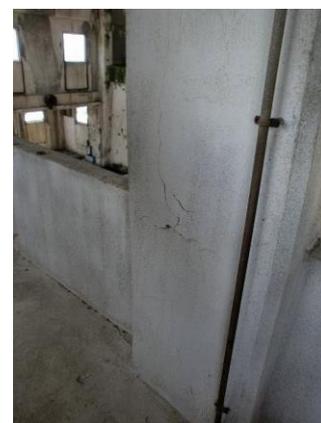
写真 1

柱コンクリートの浮きが見られる。
